Inbetriebnahme des Umbaus Audi A6 auf Pflanzenöl.

Mein Audi A6 Avant C4 Modell, 2,5 TDI, 140 PS läuft seit dem Freitagabend mit Pöl (Pflanzenöl).

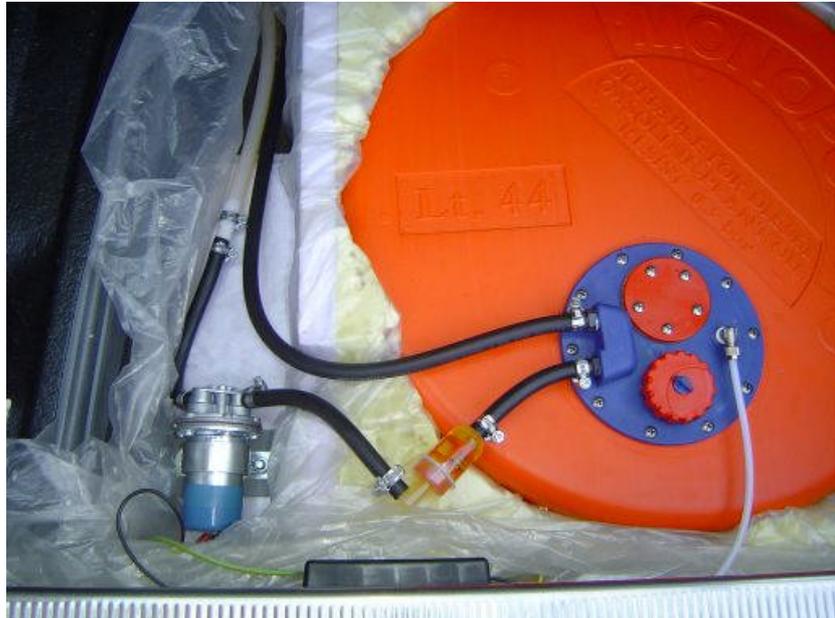
1. Das kurze Stück Saugleitung Tank – Hardy mit Kunststoffleitungen zog Luft.
2. Die Durchströmung der Wärmetauscher war nicht ausreichend.

Das erste Problem habe ich am Samstag in den Griff bekommen. Die Kunststoffleitungen wurden mit Gummischläuchen ersetzt. Die nächste Probefahrt gestaltete sich etwas nervig. Die Luft, durch das Wechseln der Leitungsteile und des Vorfilters, setzte sich am Berghang mit 4 aufgeregten Autos hinter mir durch. Ich musste anhalten und auf Diesel umschalten (helle Aufregung hinter mir). Bei der 2. Rundfahrt füllten sich die Leitungen und es stellte sich ein sehr kraftvoller und ruhiger Motorlauf ein. Das war ein Erfolg.

Die Vorförderpumpe macht aus langen hoch empfindlichen Sauleitungen, robuste unanfällige Druckleitungen, die keine Luft ansaugen. Das kleine Stück Saugleitung hatte mir schon zu schaffen gemacht.

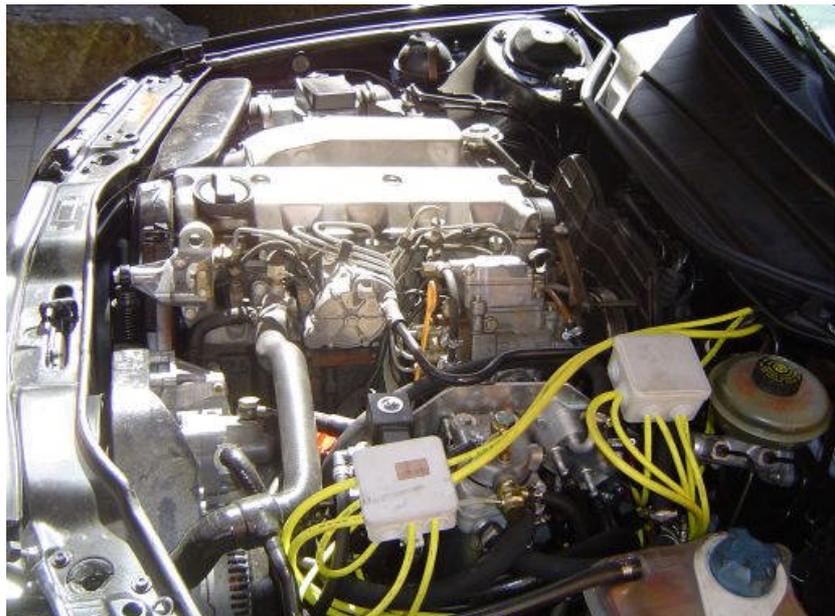
Das zweite Problem wurde mit zwei Metallplättchen mit einem Gummischlauch überzogen und Schrauben angegangen. Der Heizungsschlauch zur Heizung wird abgeklemmt und damit der Durchlauf durch die Wärmetauscher verbessert. Diese Einstellarbeit ist noch nicht abgeschlossen. Die Plättchen sind in der Zwischenzeit durch eine professionellere Schlauchklemme ersetzt worden.

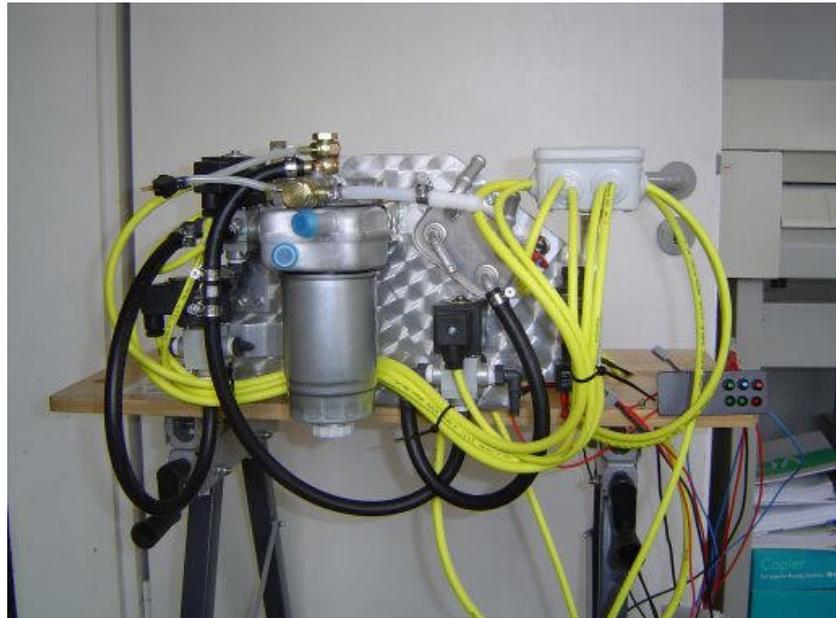
Bemerkenswert ist auch die exakte Funktion der elektrischen Steuerungsschaltung. Auf Antrieb hat alles richtig funktioniert. Die ölfesten gelben Kabel prägen offensichtlich diesen Umbau. Die waren einmal anders geplant, siehe Bild:

Die Enge im Motorraum hat die Kabel zu Belustigung aller auf dem Pölerreffen Hannover wie ein Gummiboot im Wasser nach oben gespült.

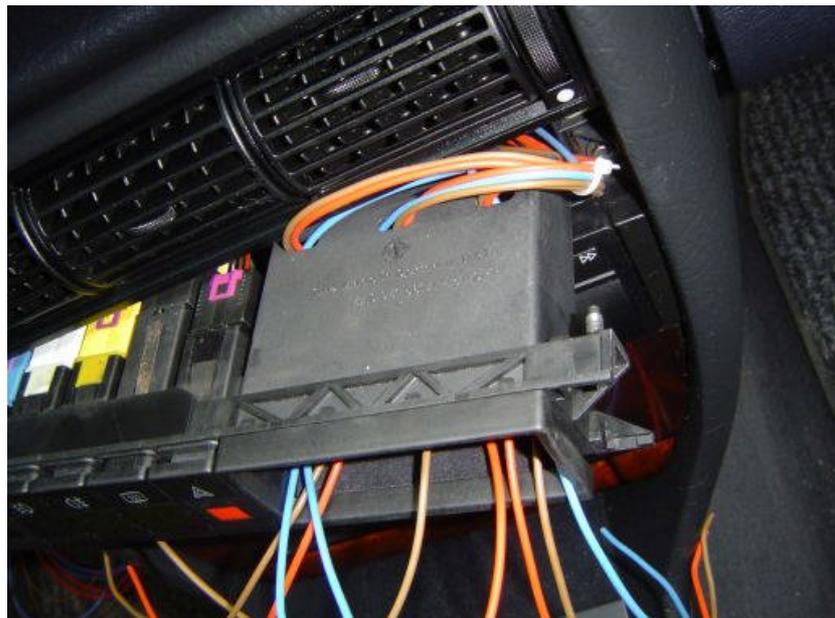
Hier sind noch Bilder vom noch provisorischen Display in der Schalterleiste. Dort hatte Audi wegen vier nicht ausgeführter Schalter ein Kästchen eingelassen, wie für das Display vorbereitet, sogar die drei Langlöcher zum Durchschieben der Kabel sind von Audi vorgesehen:
