Inbetriebnahme des Umbaus Audi A6 auf Pflanzenöl.

Mein Audi A6 Avant C4 Modell, 2,5 TDI, 140 PS läuft seit dem Freitagabend mit Pöl (Pflanzenöl).

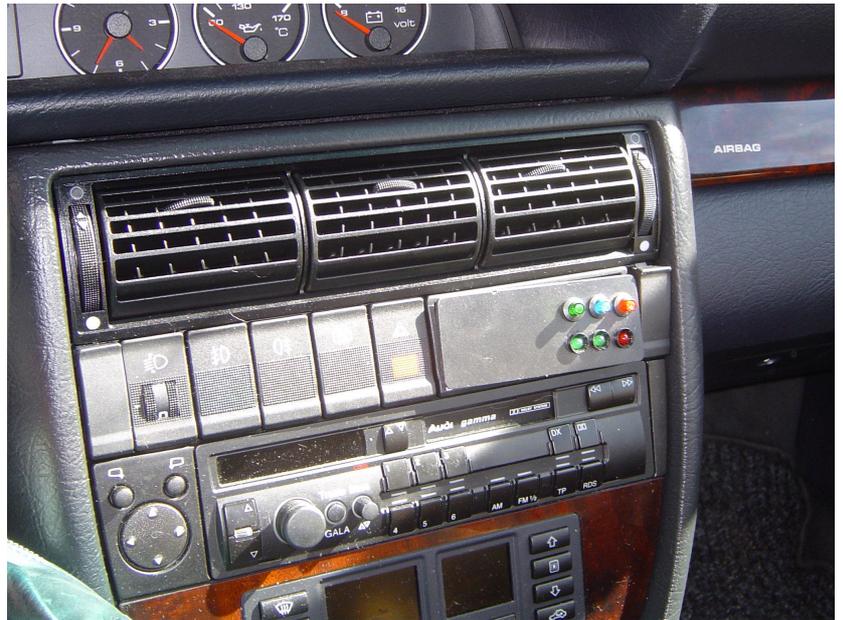
Nach dem Einschalten des Pölbetriebes: erster Tastschalter mit grüner LED leuchten die beiden grünen LED untere Reihe auf. Sie zeigen an, dass die beiden Umschaltventile für Pölbetrieb eingeschaltet sind.

Die LEDs sind schlecht zu erkennen, die Sonne ist eben stärker als LEDs.

Bei eingeschalteter Spülung mit dem blauen Tastschalter oben Mitte, wird das 1. Magnetventil ausgeschaltet. Das 2. Ventil wird mit einer Verzögerung (Conrad Zeitrelais) von 45 sec. auch abgeschaltet. Das 3. Magnetventil KGR (kurzgeschlossener Rücklauf) auf Pflanzenöltank (rote LED unten rechts) wird mit dem Spülen auf Tank gestellt.

Der dritte Tastschalter ist noch ohne Geschäftsbereich.
